### Úsek 08 (staničení 2706 - 2847 m)

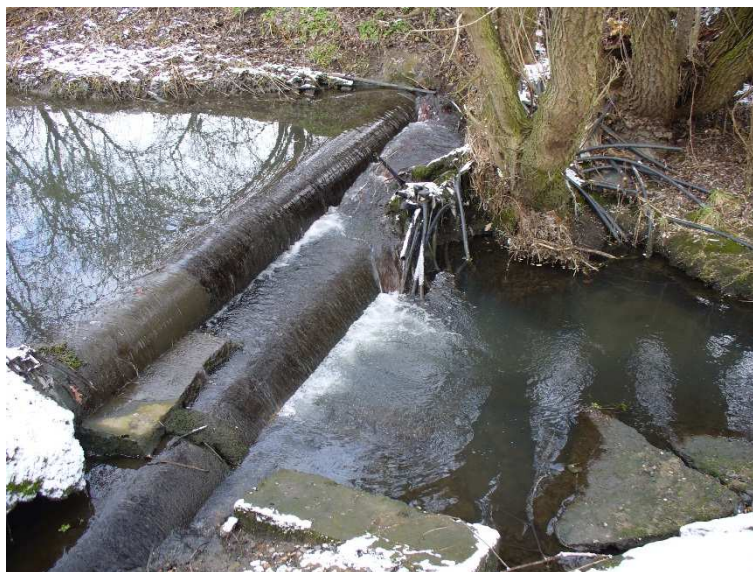
obr. 19 – úsek 08, pohled z pravého břehu na stupeň navržený k odstranění

Stávající úsek, opevněný betonovými panely, je částečně ve vzduší dvou stupňů ve dně. Horní stupeň slouží k odběru vody do cukrovarského rybníka. Dolní stupeň, viz foto, je v současnosti bez využití. Betonové panely jsou v důsledku vzduší místy zanesené sedimentem. Břehové porosty tvoří porosty neudržovaných dřevin. Z povodňového hlediska nebezpečí rozlivů nehrozí. Okolní pozemky nejsou intenzivně využívány, koryto je kapacitní. Důsledkem hladkého betonového povrchu opevnění koryta je vysoká rychlost proudění.

Přírodě blízká úprava koryta v tomto úseku spočívá v odstranění dolního stupně, nahrazení horního stupně balvanitým skluzem, odstranění dnového opevnění, rozšíření dnového pásu s příčným sklonem berem cca 5% a vytvoření mělké meandrující kynety s kapacitou na korytotvorný průtok  $Q_{30d}$ . Zřízením kynety pro běžné průtoky bude zajištěna dostatečná hloubka proudění, a to i v obdobích nízkých průtoků. Biodiverzita bude zajištěna zřízením dostatečně členité kynety, a to rozčleněním břehové čáry vložением kamenů, říčního dřeva. Podélný profil bude stabilizován periodicky umístěnými příčnými stabilizačními prahy přírodě blízkého charakteru, kyneta bude pro zajištění počáteční fáze stabilizace opatřena pohozem. Mezi prahy budou ve dně vlivem vyšších průtoků vznikat místa s vyšší hloubkou a nižšími rychlostmi, obdobně, jako se v přírodě na tocích se splaveninovým režimem samovolně tvoří tzv. periodické brody a tůně.

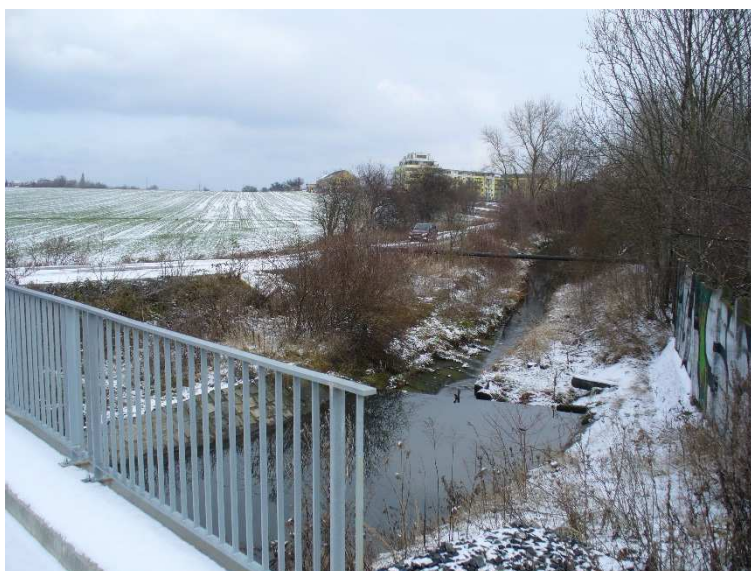
obr. 20 – úsek 08, pohled po proudu z objektu č. 12 na navrhovaný balvanitý skluz

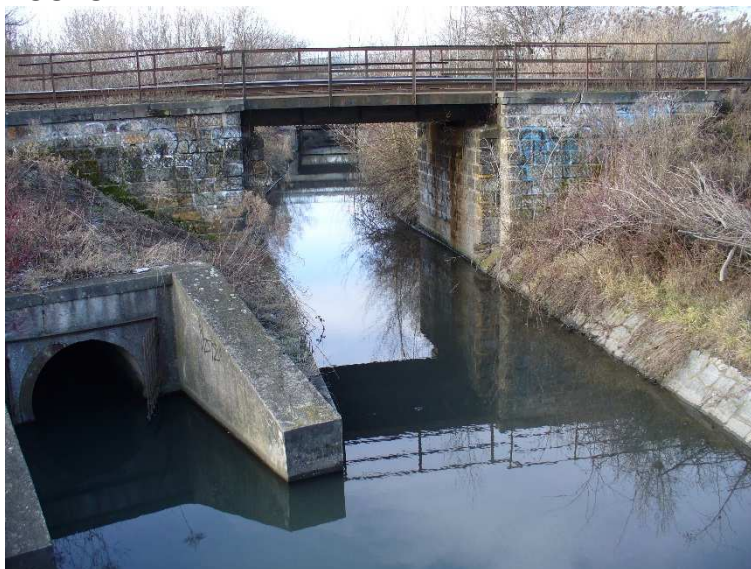
obr. 22 – úsek 09, pohled proti proudu na železniční most s navrhovaným průchodem

Stávající křížení vodního toku s dráhou (objekt č. 13) neumožňuje průchod pro pěší. Průchod zde původně byl, do současnosti se nedochoval. Smyslem úprav v rámci úseku 09 je zřízení průchodu pod železničním mostem. Navržen je chodník při levém mostním pilíři, mírně zvýšený nad hladinou běžných průtoků. Jeho šířka je uvažována zhruba 2 m. Zúžený průtočný profil ve dně omezí sedimentaci v mostním profilu. Dno bude opevněno tak, aby nebyl ohrožen most. Výpočtem ustáleného nerovnoměrného proudění (uvedeném v samostatné zprávě) bylo ověřeno, že průtočná kapacita mostu nebude zřízením průchodu ohrožena. Vzhledem k tomu, že je úsek ve vzdušném stupně, průtočné rychlosti jsou nízké. Zvýšení hladin při povodni v důsledku zřízení chodníku se pohybuje v řádu centimetrů.

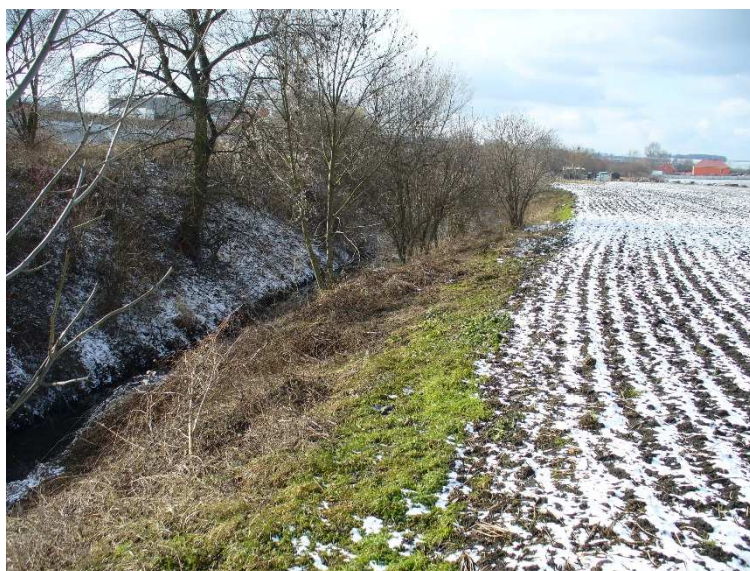
obr. 24 – úsek 10, pohled proti proudu od počátku úseku, orba až k břehové hraně

Stávající koryto v řešeném úseku je v lichoběžníkového průřezu, břehy porostlé travním porostem, pozemky jsou obdělávány až k břehové hraně. Osa koryta je přímá. Úsek se nachází v ÚSES. Z povodňového hlediska dochází v úseku k rozlivům do levobřežní inundačního území při průtocích vyšších než  $Q_5$ . V těsné blízkosti toku se však nachází jeden objekt k bydlení. Vzhledem k náročnosti technického řešení ochrany nemovitosti, nákladům na její realizaci a porovnáním s chráněnými hodnotami, není návrh ochrany této nemovitosti součástí navržených opatření.

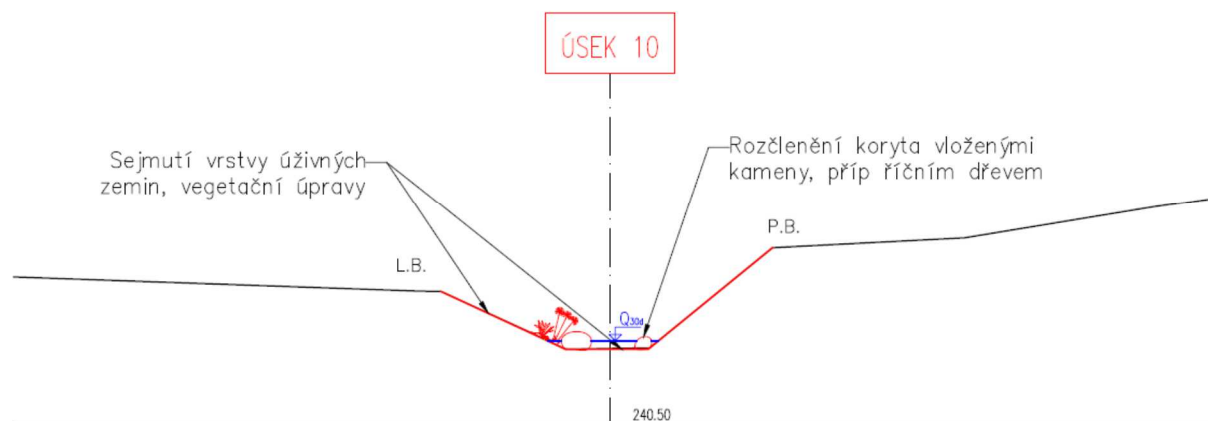
obr. 25 – úsek 10, vzorový příčný řez

Navržená opatření představují nižší nároky na zemní práce, než v předchozích úsecích. Úpravy spočívají především v odstranění úživných zemin z břehů, rozčlenění dna koryta kameny a říčním dřevem, vytvoření pásu vegetace podél břehové hrany toku a zřízením cestního propojení mezi navazujícími úseky. Zde se jedná o levobřežní propojení ulice Za tratí a U červeného mlýnku. Z části bude využita stávající cesta, z části bude zřízena na okraji zemědělských pozemků cesta, umožňující průchod podél toku. Propojení s pravobřežní částí území dojde zřízením lávky a navazující cesty u horního okraje úseku. Lávka umožní průchod k nákupnímu centru Globus.

Biodiverzita toku bude zajištěna zřízením dostatečně členité kynety, a to rozčleněním břehové čáry vložím kamenů, říčního dřeva.
